Liperi

Kortteleiden 300–305 ym. asemakaava-alueen
lähivirkistysalueen luonnonympäristö

LUONNONYMPÄRISTÖN TARKISTAMINEN VARTIOPOLUN POHJOISPUOLEN VL-ALUEELLA

Ylämyllyn kortteleiden 300–305 ym. asemakaavan muutos

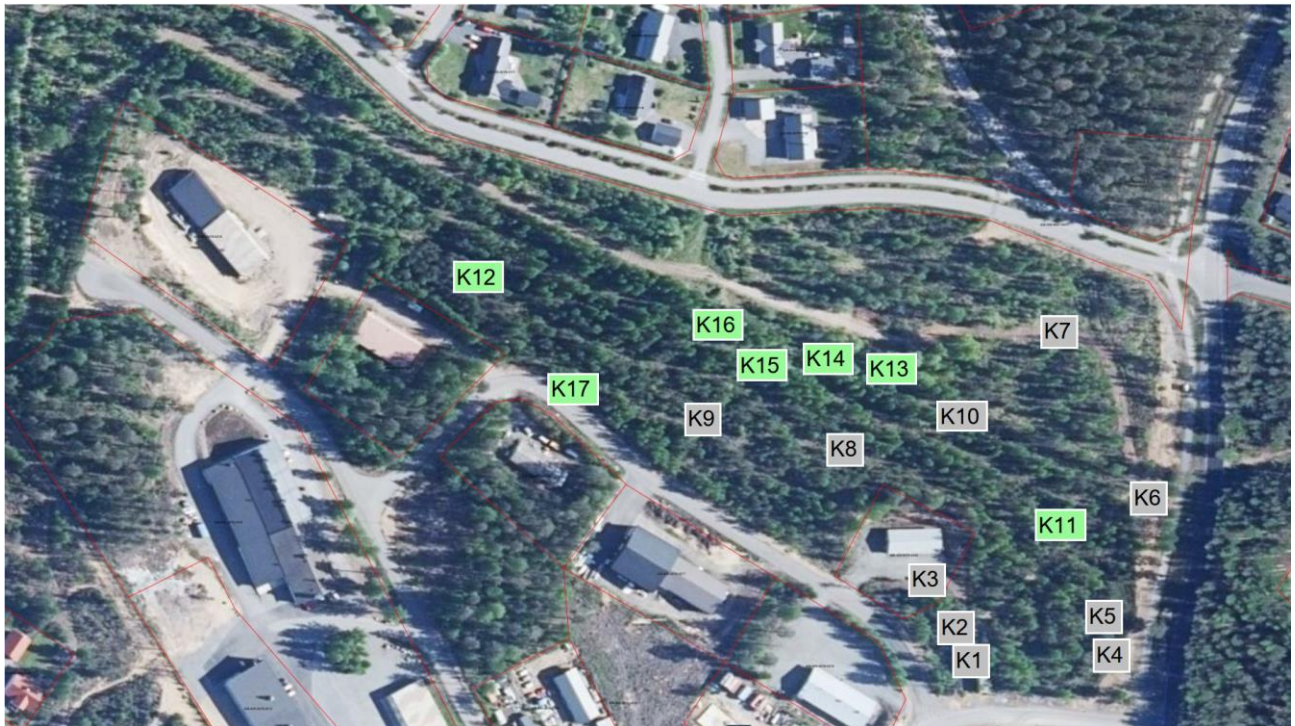
K1–K17 tarkoittaa valokuvien ottopaikkoja. Harmaalla pohjalla on esitetty rakennettua tai muokattua ympäristöä ja vihreällä on esitetty luonnonmukaisempaa ympäristöä.

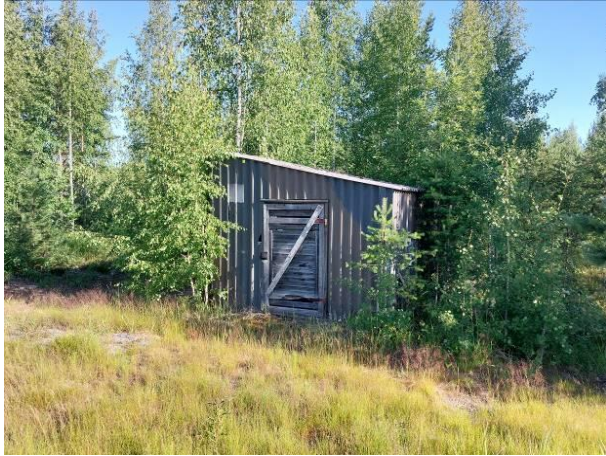
Kuvat 1 ja 2. Vanha varastorakennus ja sen vierellä oleva ajoväylä.

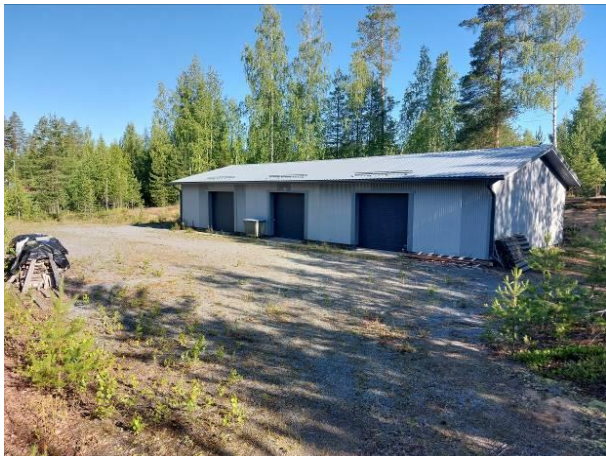
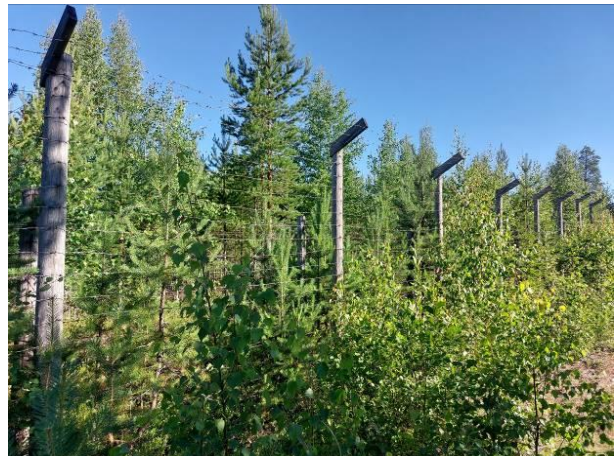
Kuvat 3 ja 4. Viheralueen laidalla erillinen teollisuustontti ja vanhaa puolustusvoimien piikkilankaaitaa.

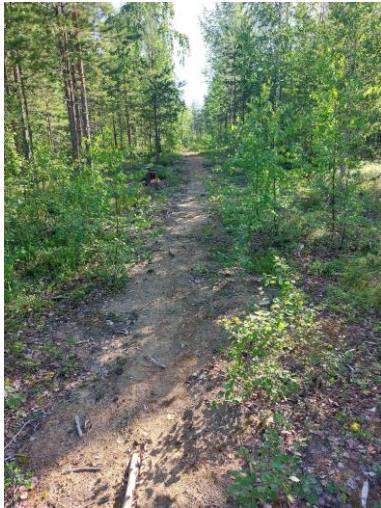
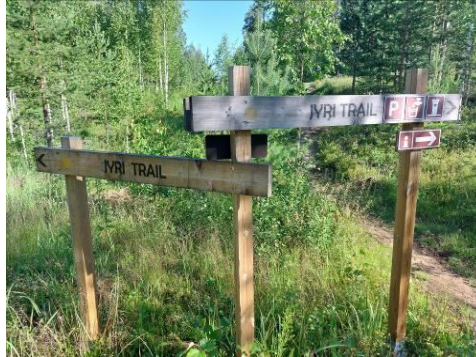
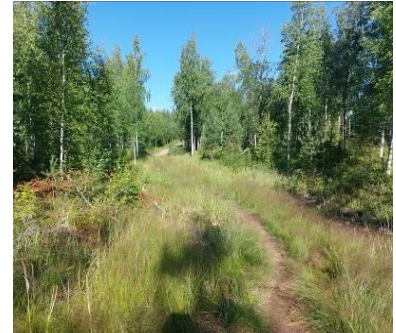
Kuvat 5–7. Polku- ja ulkoilureittiverkoston (Jyrin lenkki).

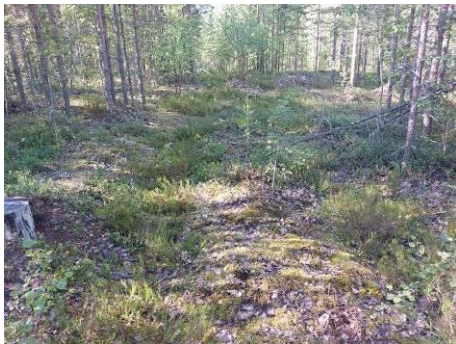
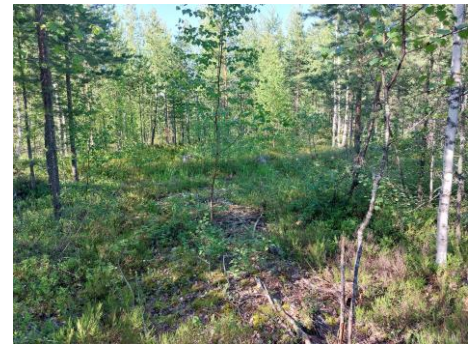
Kuvat 8–10. Vanhoja metsäkoneiden jälkiä. Osin alue harvennettu ja osin avohakattu.

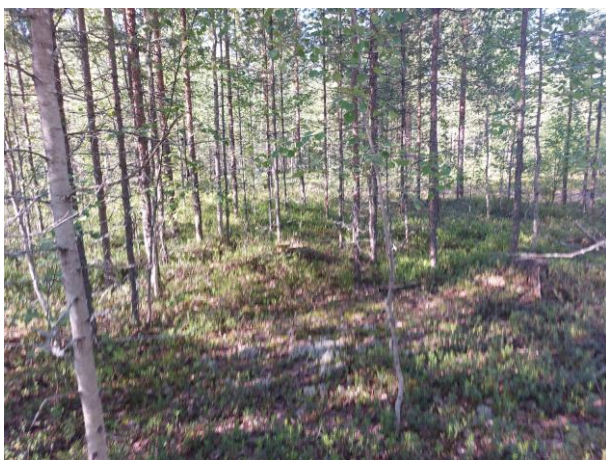
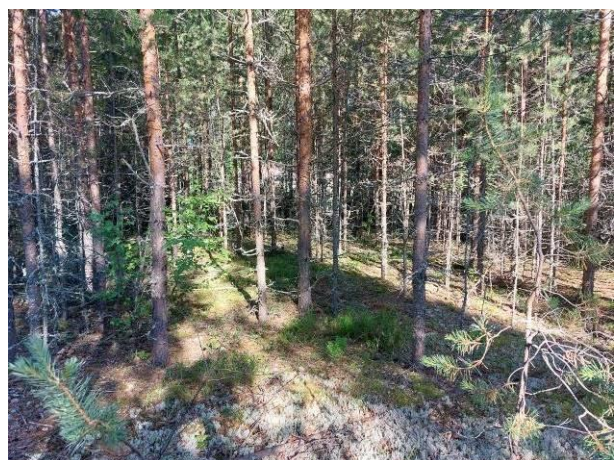
Kuvat 11–12. Entisillä avohakkuu alueilla erityisesti harjukankaan yläosassa kasvaa nousevaa taimikkoa kuivalla jäkälä-kanerva metsäpohjalla. Katso myös esim. kuvat 2, 5, 8 ja 9 edellä.

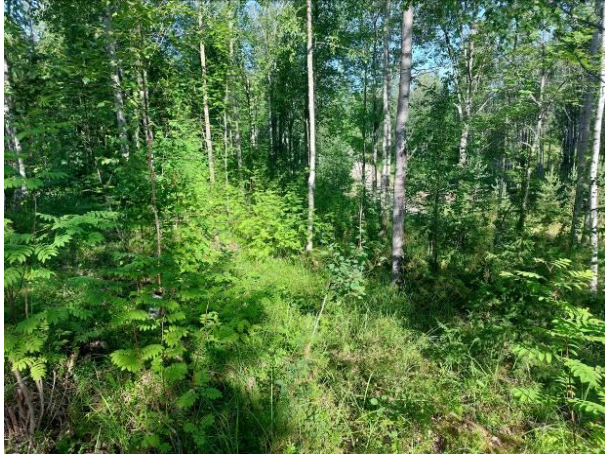
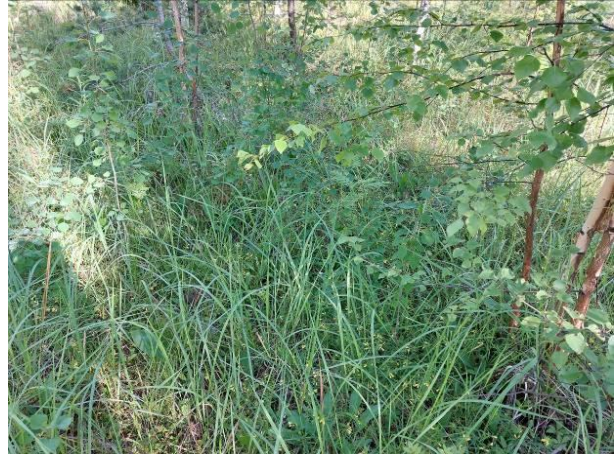
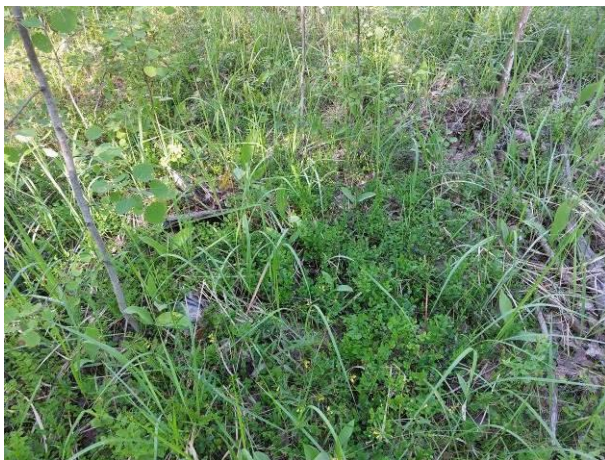
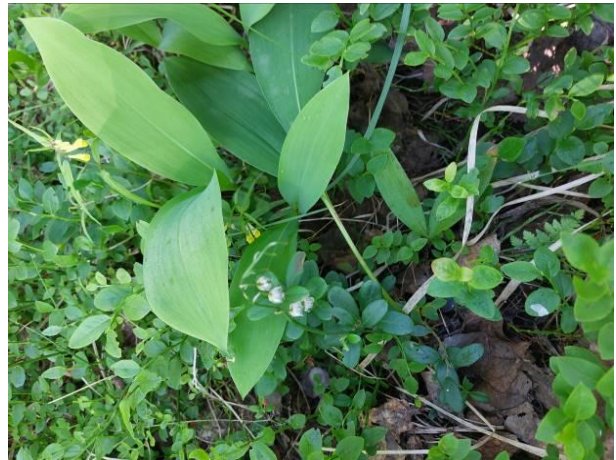
Kuvat 13–16. Pohjoiseen viettävä rinne saa enemmän vettä ja on siten lajistoltaan monipuolisempaa. Lajisto viittaa kuitenkin edelleen melko vähäiseen ravinteisuuteen. Heinäpohjaisessa maastossa lehtipuut (koivu, harmaaleppä, haapa, pihlaja) ovat saaneet valtapuuston aseman. Seassa on nousevaa kuusikkoa ja männyn taimia vaihtelevasti. Lakiosia paremmasta vesitaloudesta kielivät korkeat sarat, niittynätkelmät, keltanot, kielot, metsämaitikka, isotalvikki, mustikka ja metsäälvejuuri.

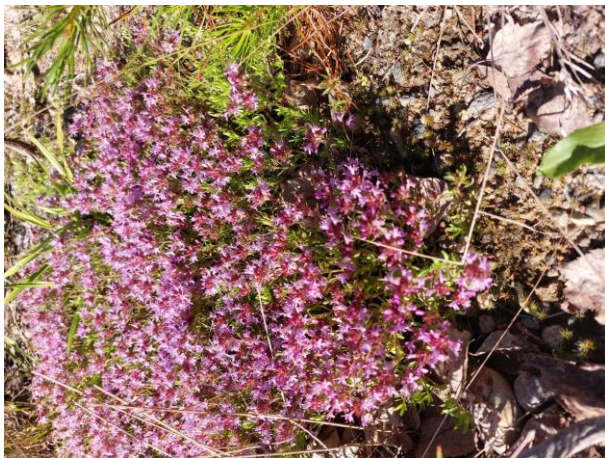
Kuva 17. Yksittäinen ojanvarren kangasajuruohosaareke. Laji on uhanalaisluokituksessa silmälläpidettävä. Kasvi on erittäin tärkeä harjusinisiiven ja muurahaissinisiiven toukkien ravinnonlähde, sillä kyseiset perhoset munivat ainoastaan kangasajuruohon kukkiin ja toukat syövät vain ajuruohoa. Myös ketosinisiiven ja kangassinisiiven toukat viihtyvät kangasajuruoholla.

Kasvi voi olla esimerkiksi ns. pihakarkulainen, sillä merkittäviä muita luontaisia esiintymiä ei ole aivan lähellä. Perhosia tai toukkia ei kohteessa havaittu.

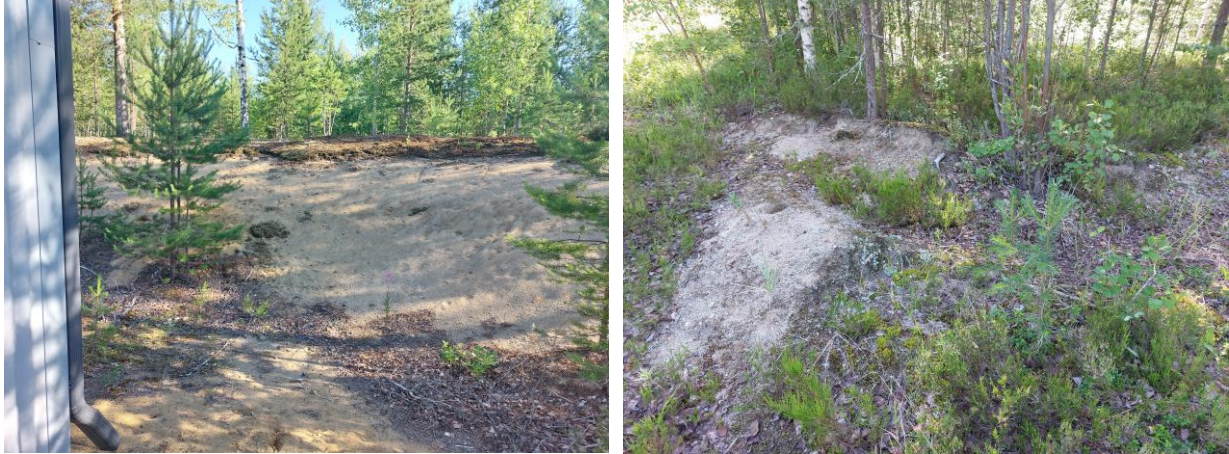
Kuvat 18 ja 19. Harjualueen pinnassa näyttää olevan usean metrin paksuinen hienohiekkainen kerros. Katso myös kuvat 2, 5 ja 7.
